100 000 km s Jawou 250

V TEMPU S TEMPEM

Jawa 250 Tempo

naměřené opotřebení po 100 000 km

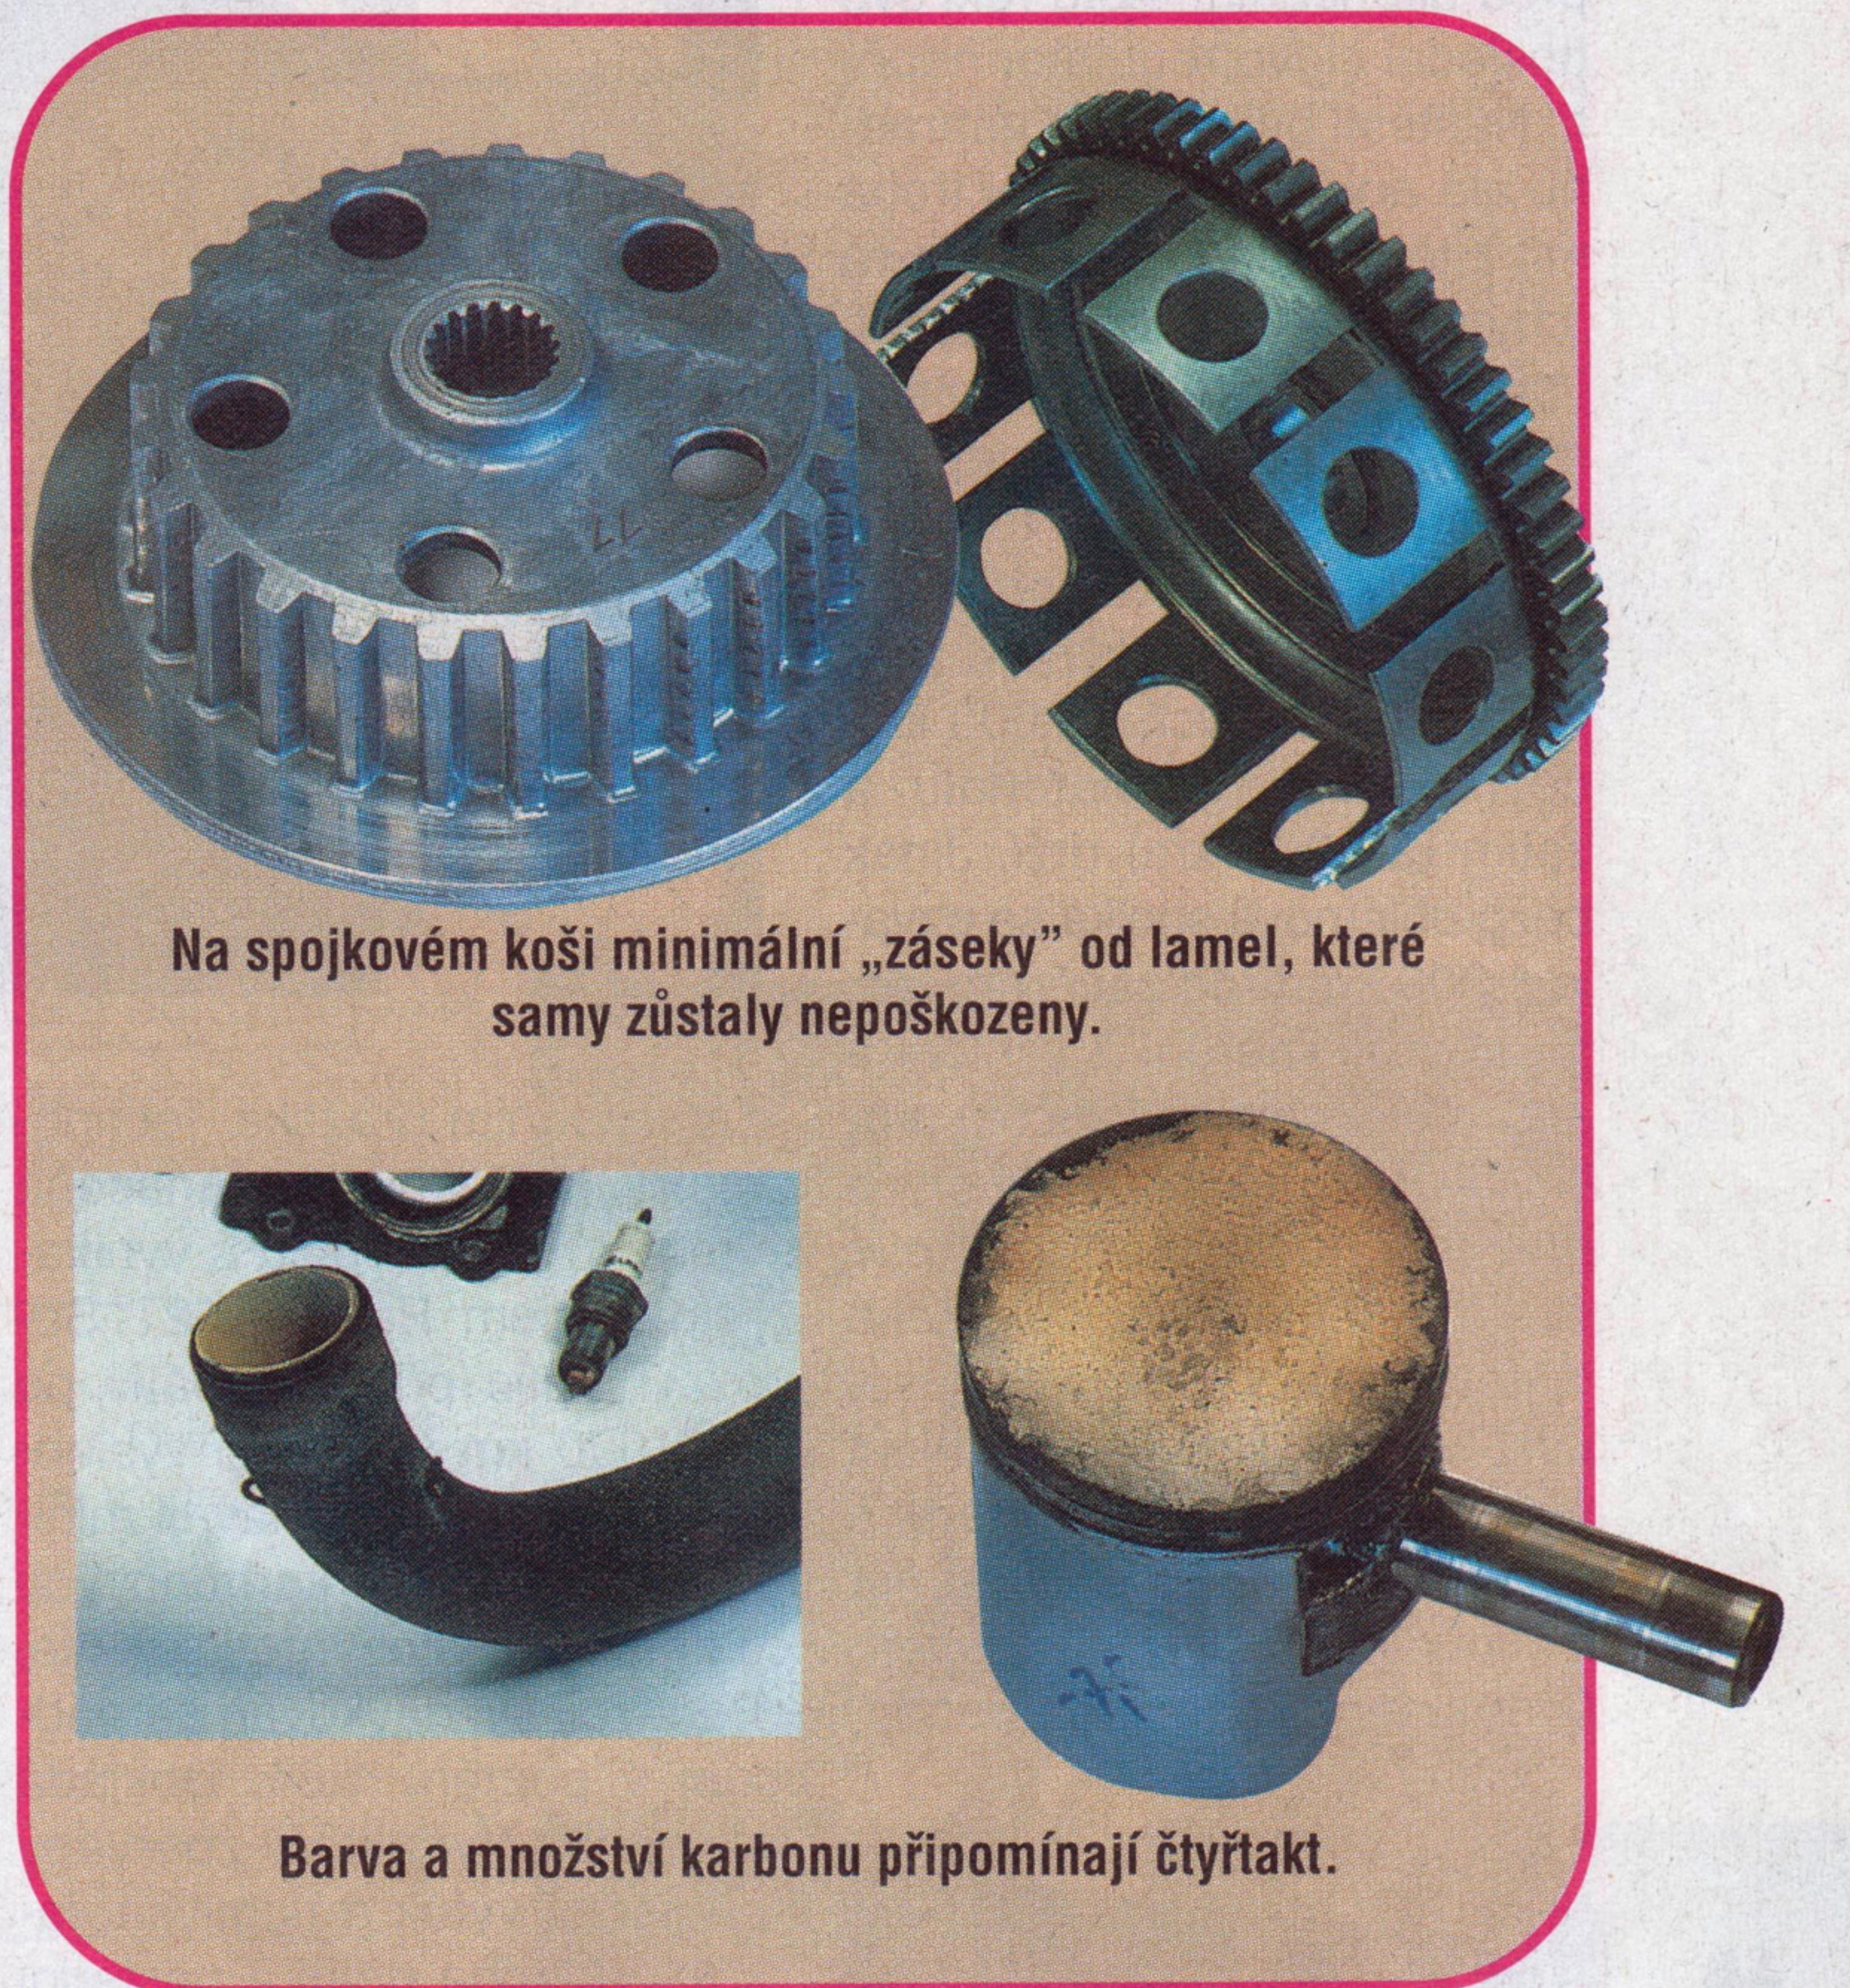
Na spojkovém koši minimální „zásek“ od lamel, které samy zůstaly nepoškozeny.

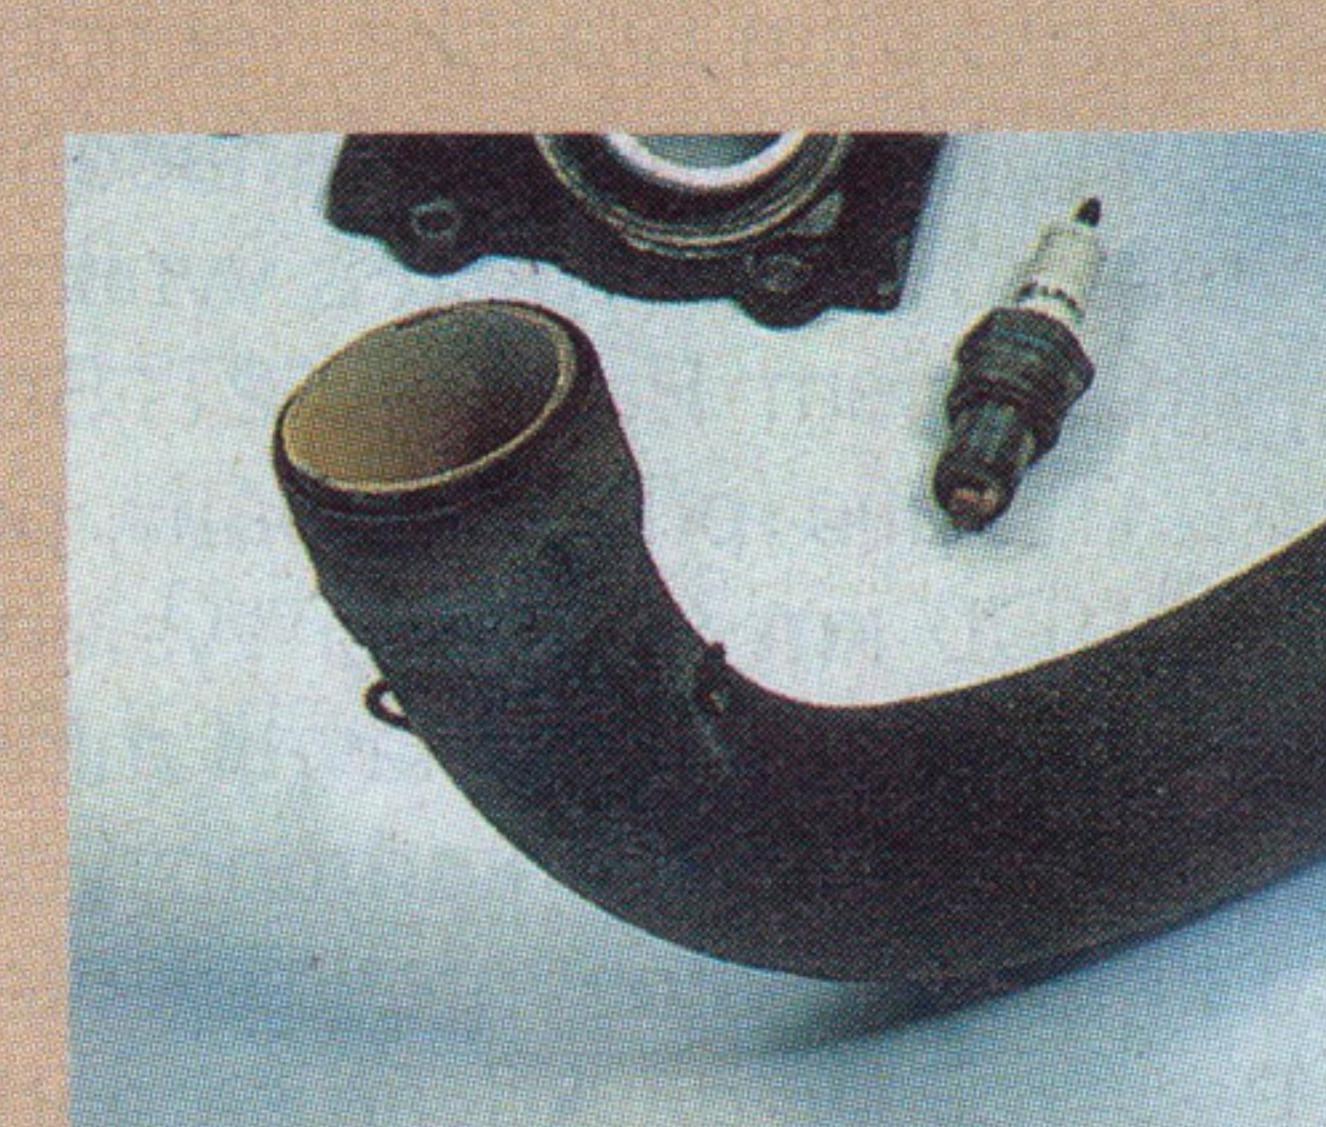
Barva a množství karbonu připomínají čtyřtakt.
