100 000 km s Jawou 250

V TEMPU S TEMPEM

Jawa 250 Tempo

naměřené opotřebení po 100 000 km

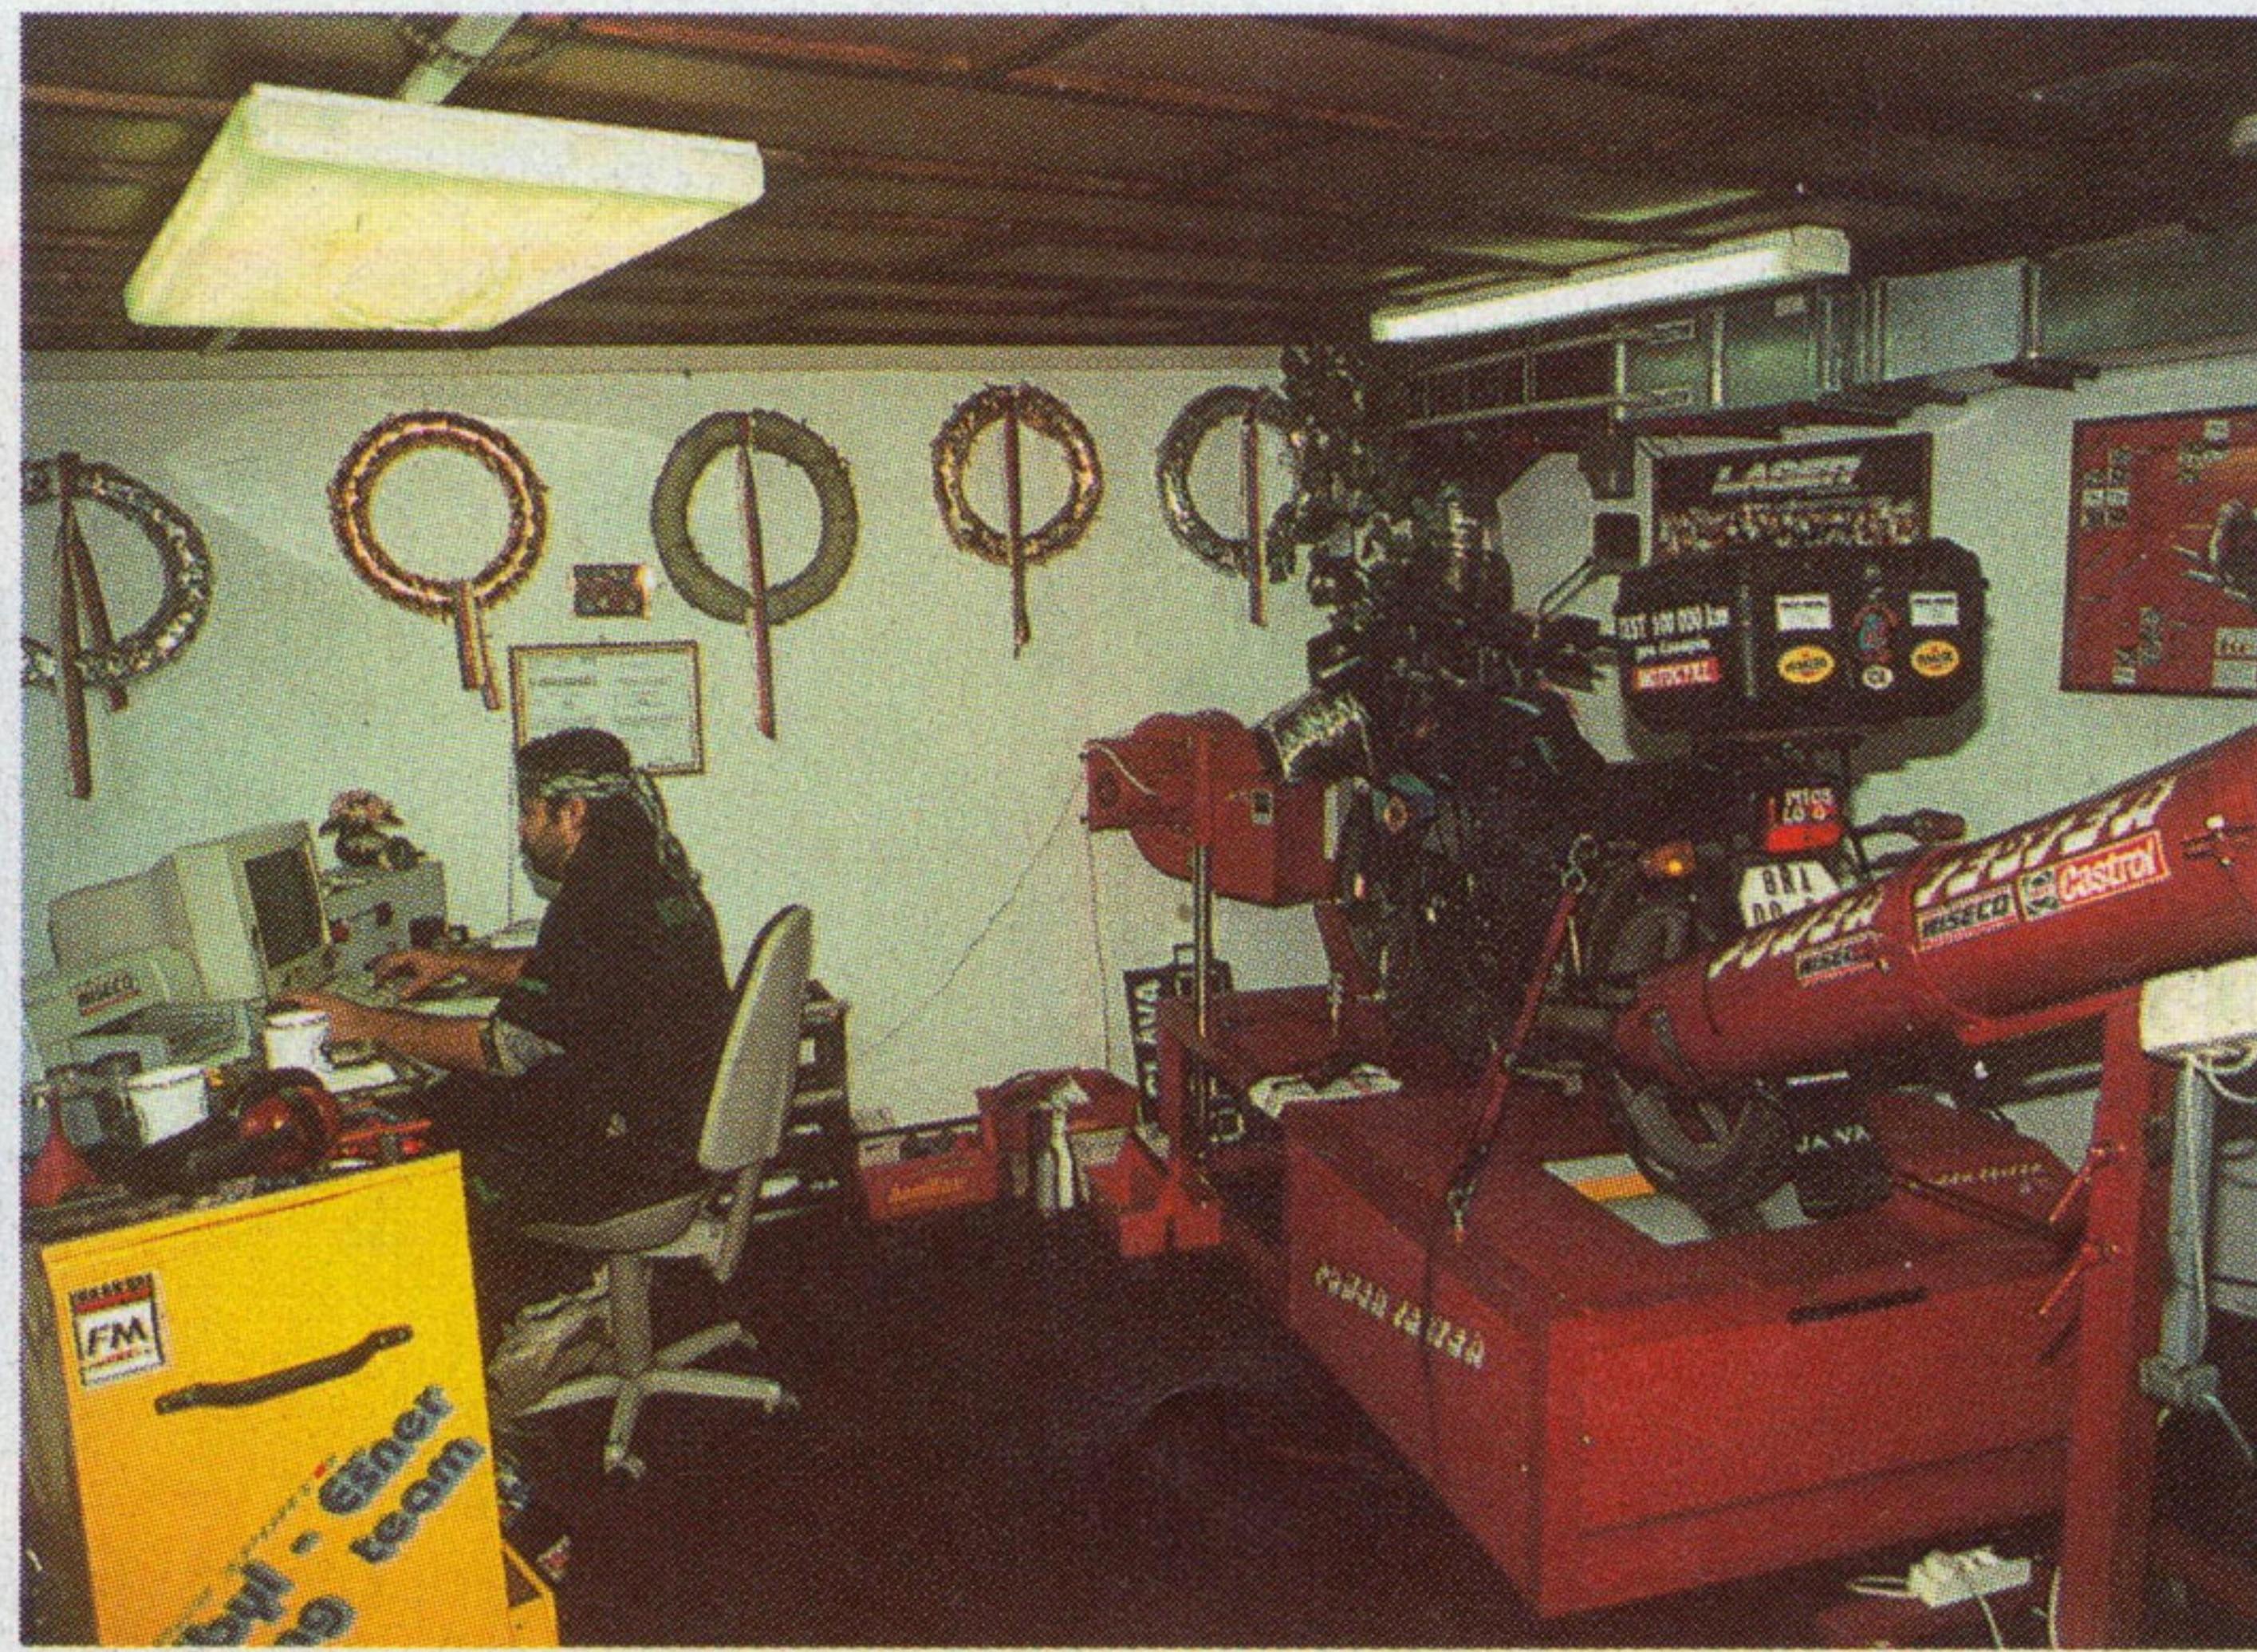
Měření výkonu Jawy v Ešnerově království. Doufám, že výrobce bude s naměřeným výkonem spokojen.

tám nového motocyklu! Neopotřebení motocyklu a jeho plnou sílu prokázalo i měření na motorové brzdě doc. Jaroše u firmy Ešner v Nymburku (viz graf). Ve chvíli, kdy hranice 100 000 km byla nadohled a motocykl doposud neprokázal zásadní opotřebení či závadu, jsem odložil rukavičky, jawu prohnal mosteckým okruhem, přinutil ke skokům na motokrosové trati v Benátkách n. J., a zase nic. Je opravdu tato „jawa nové generace“ tak dobrá? A cím to je? Zdařilá konstrukce a parametry Jawou vyvinutého motoru jsou znásobeny přesným a kvalitním
